白壁中継ポンプ場タンク塗装工事

設 計 図 面

令和4年度

佐賀東部水道企業団

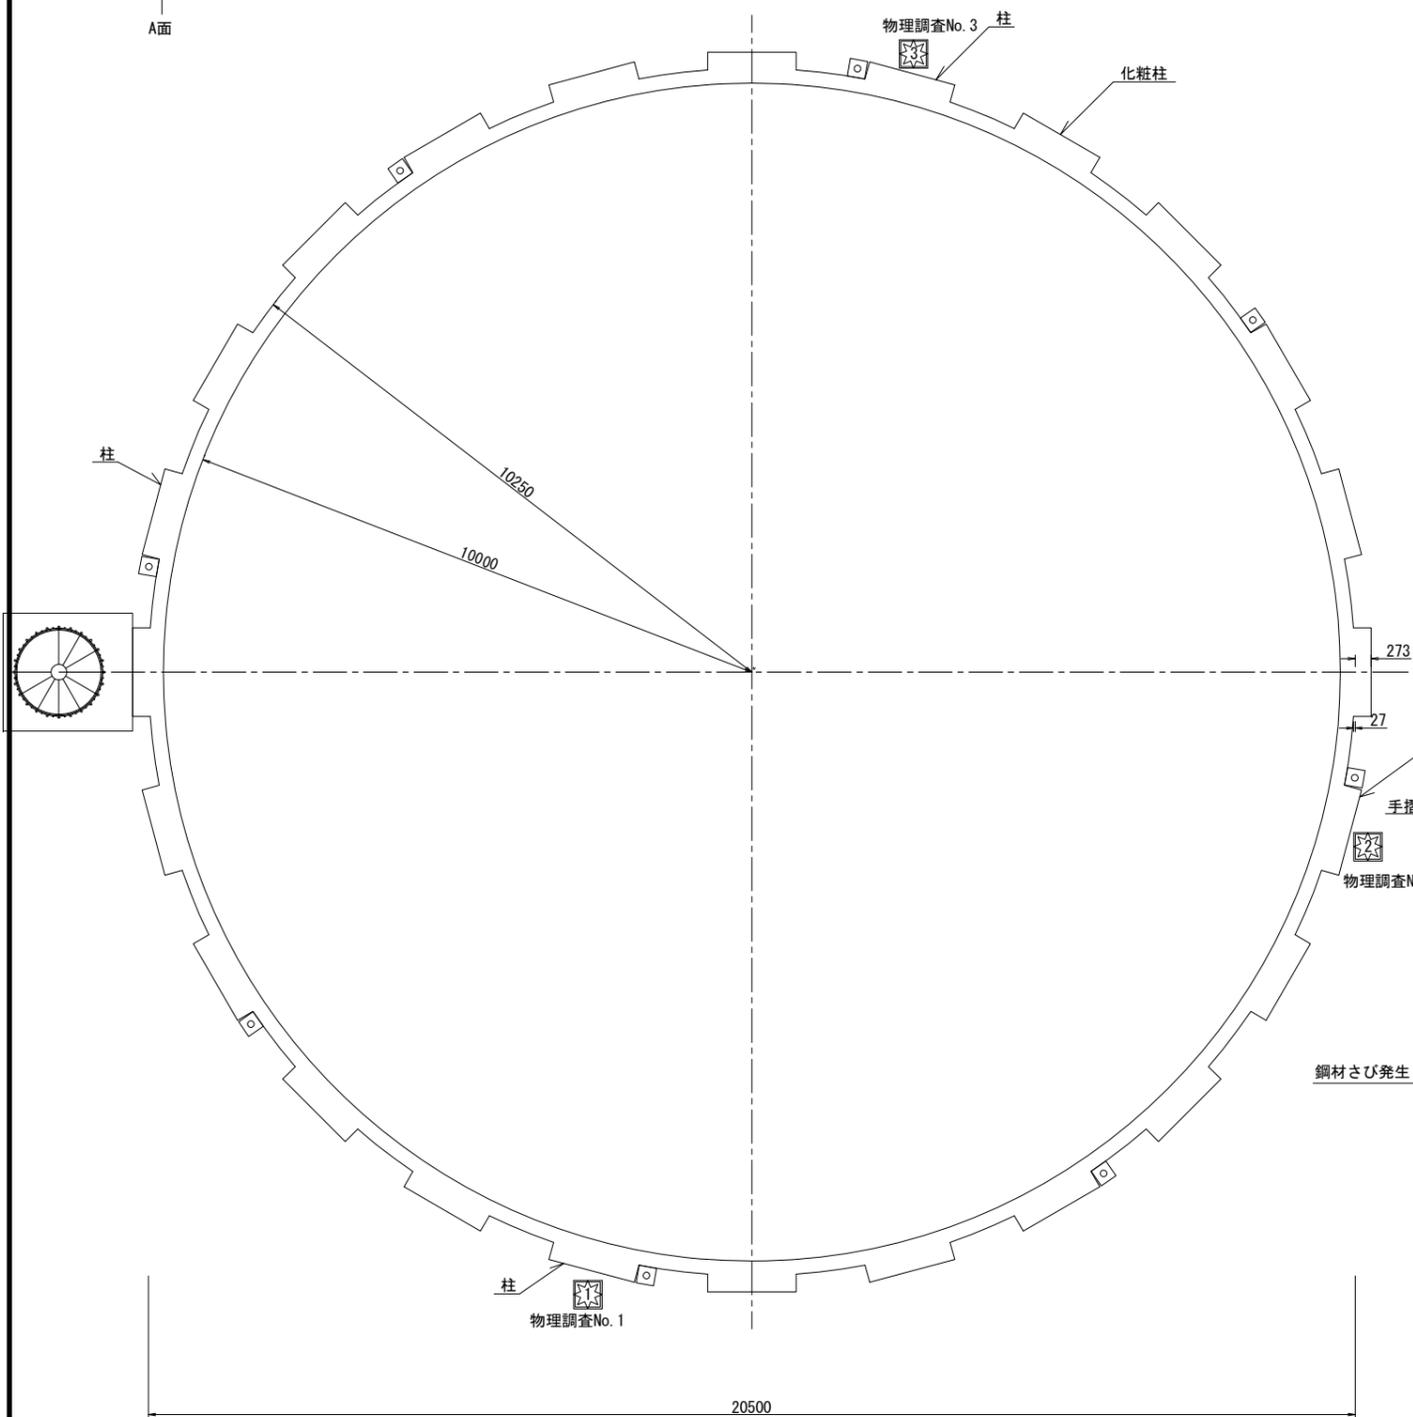
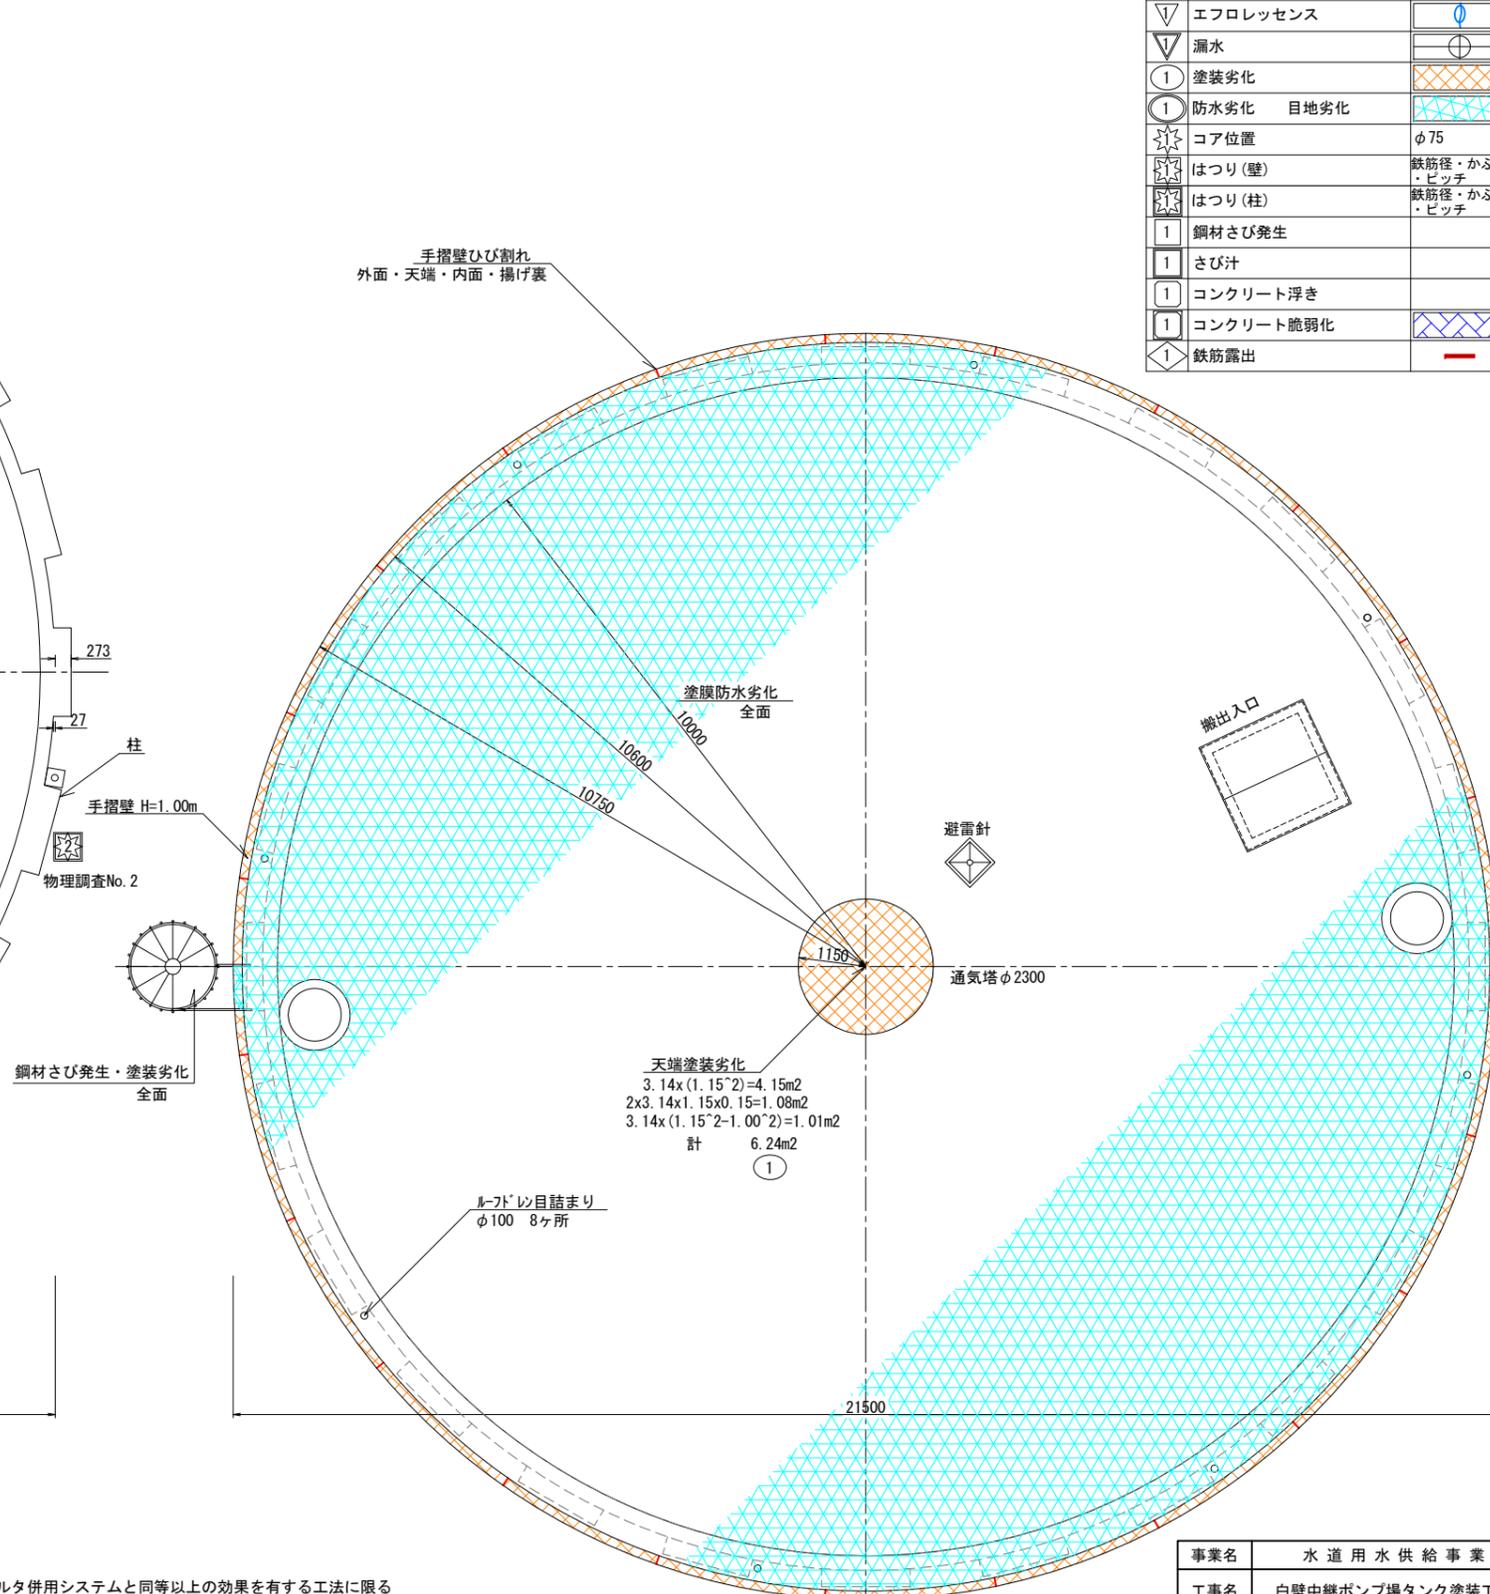
タンク補修計画図 1 S = 1:60

劣化状況	No.	数量	補修内容
塗装劣化	①	6.24m ²	更新:下地調整(CM-2)+ウレタン系塗膜防水 屋上 歩行用(X-2相当以上) 撤去(参考):集じん装置付ディスクグラインダ工法(HEPAフィルタ付掃除機併用)
		6.24m ²	外壁面の事前調査

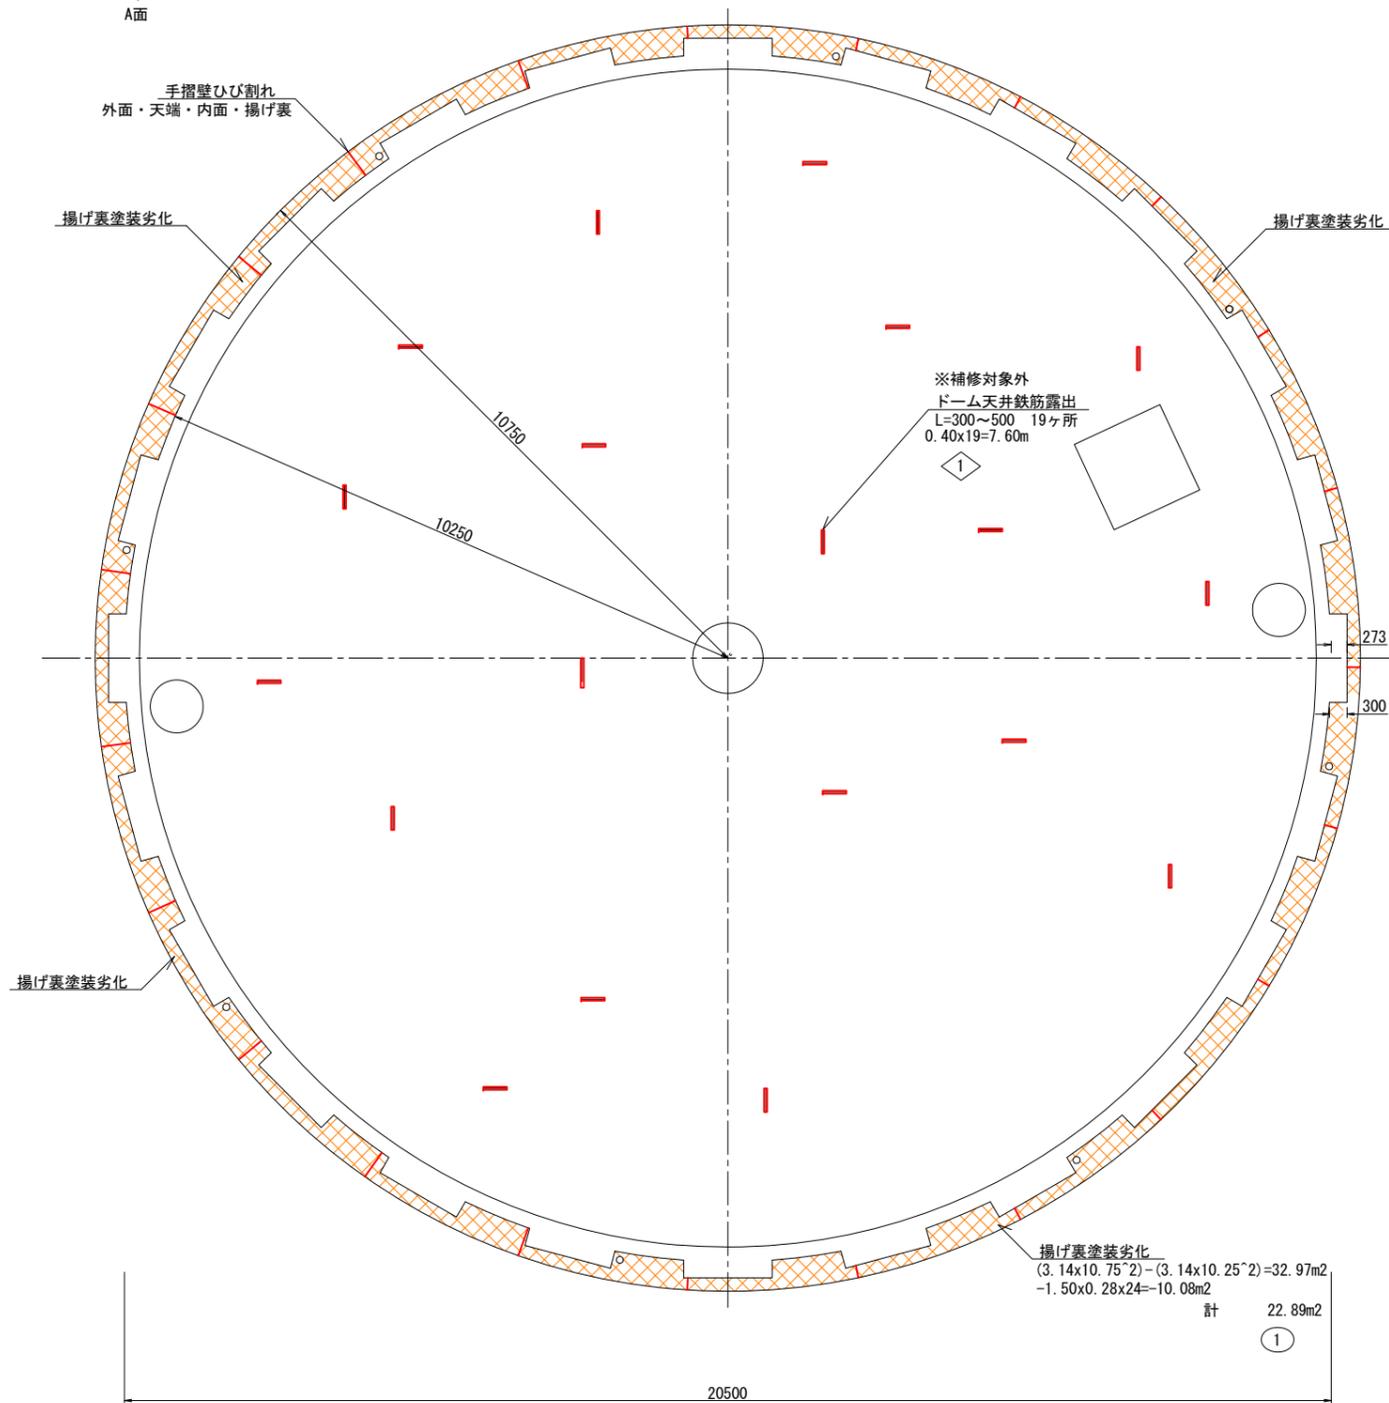
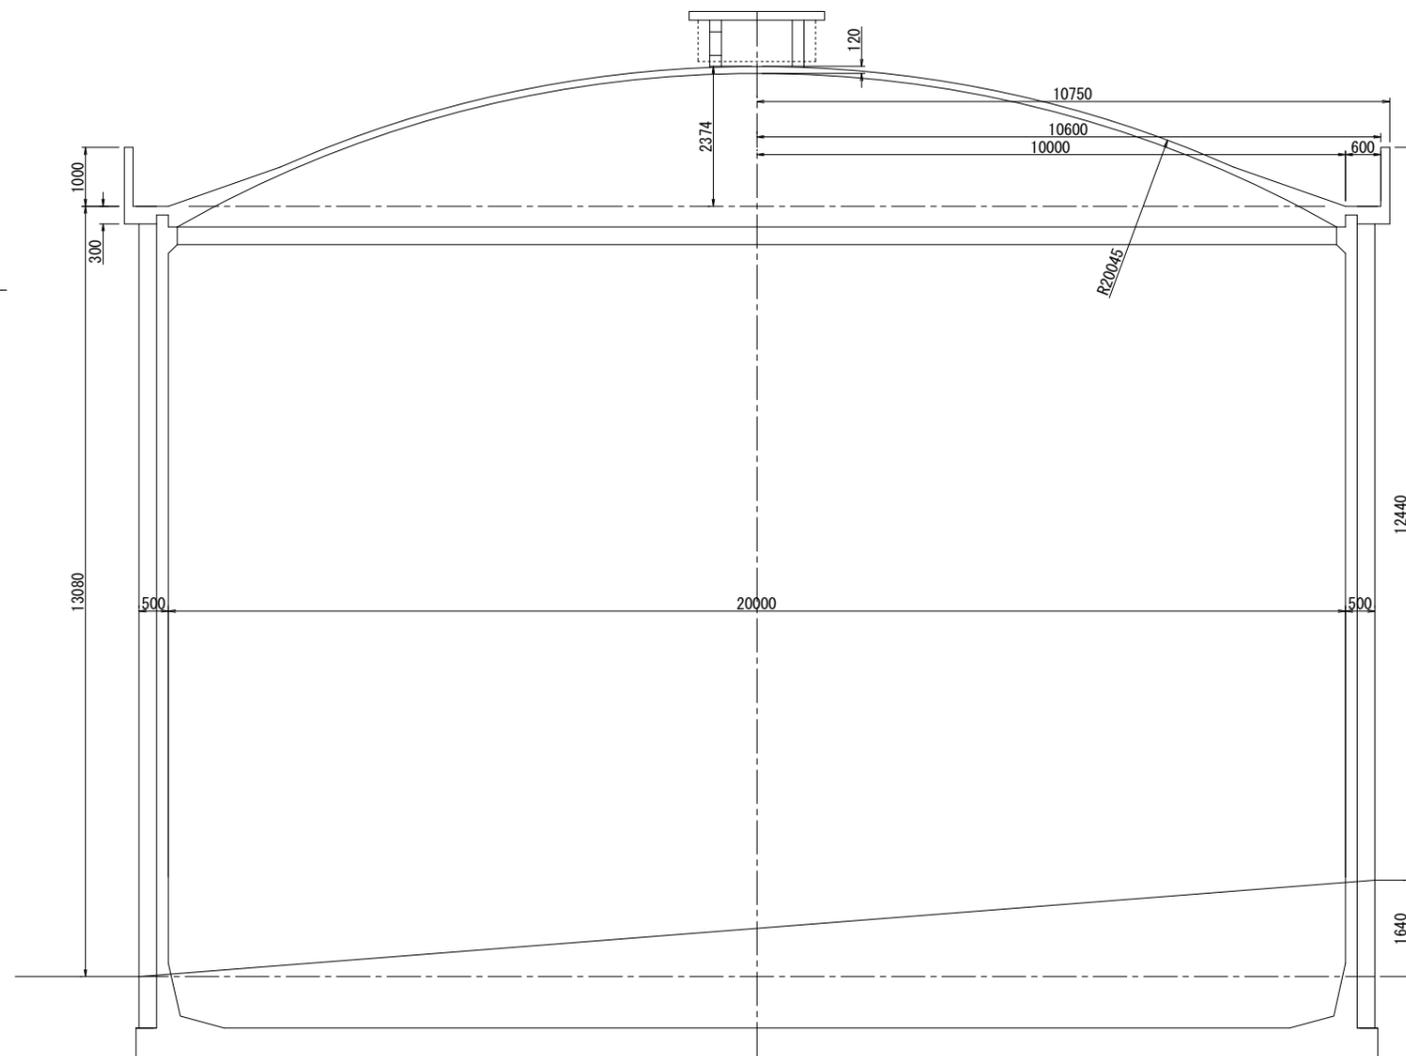
タンク補修計画図 2 S = 1:60

劣化状況	No.	数量	補修内容
鉄筋露出(池内)	①	- m	※補修対象外
塗装劣化	①	22.89m ²	更新:下地調整(CM-2)+防水形複層塗材E 撤去(参考):集じん装置付ディスクグラインダ工法(HEPAフィルタ付掃除機併用)
		22.89m ²	外壁面の事前調査

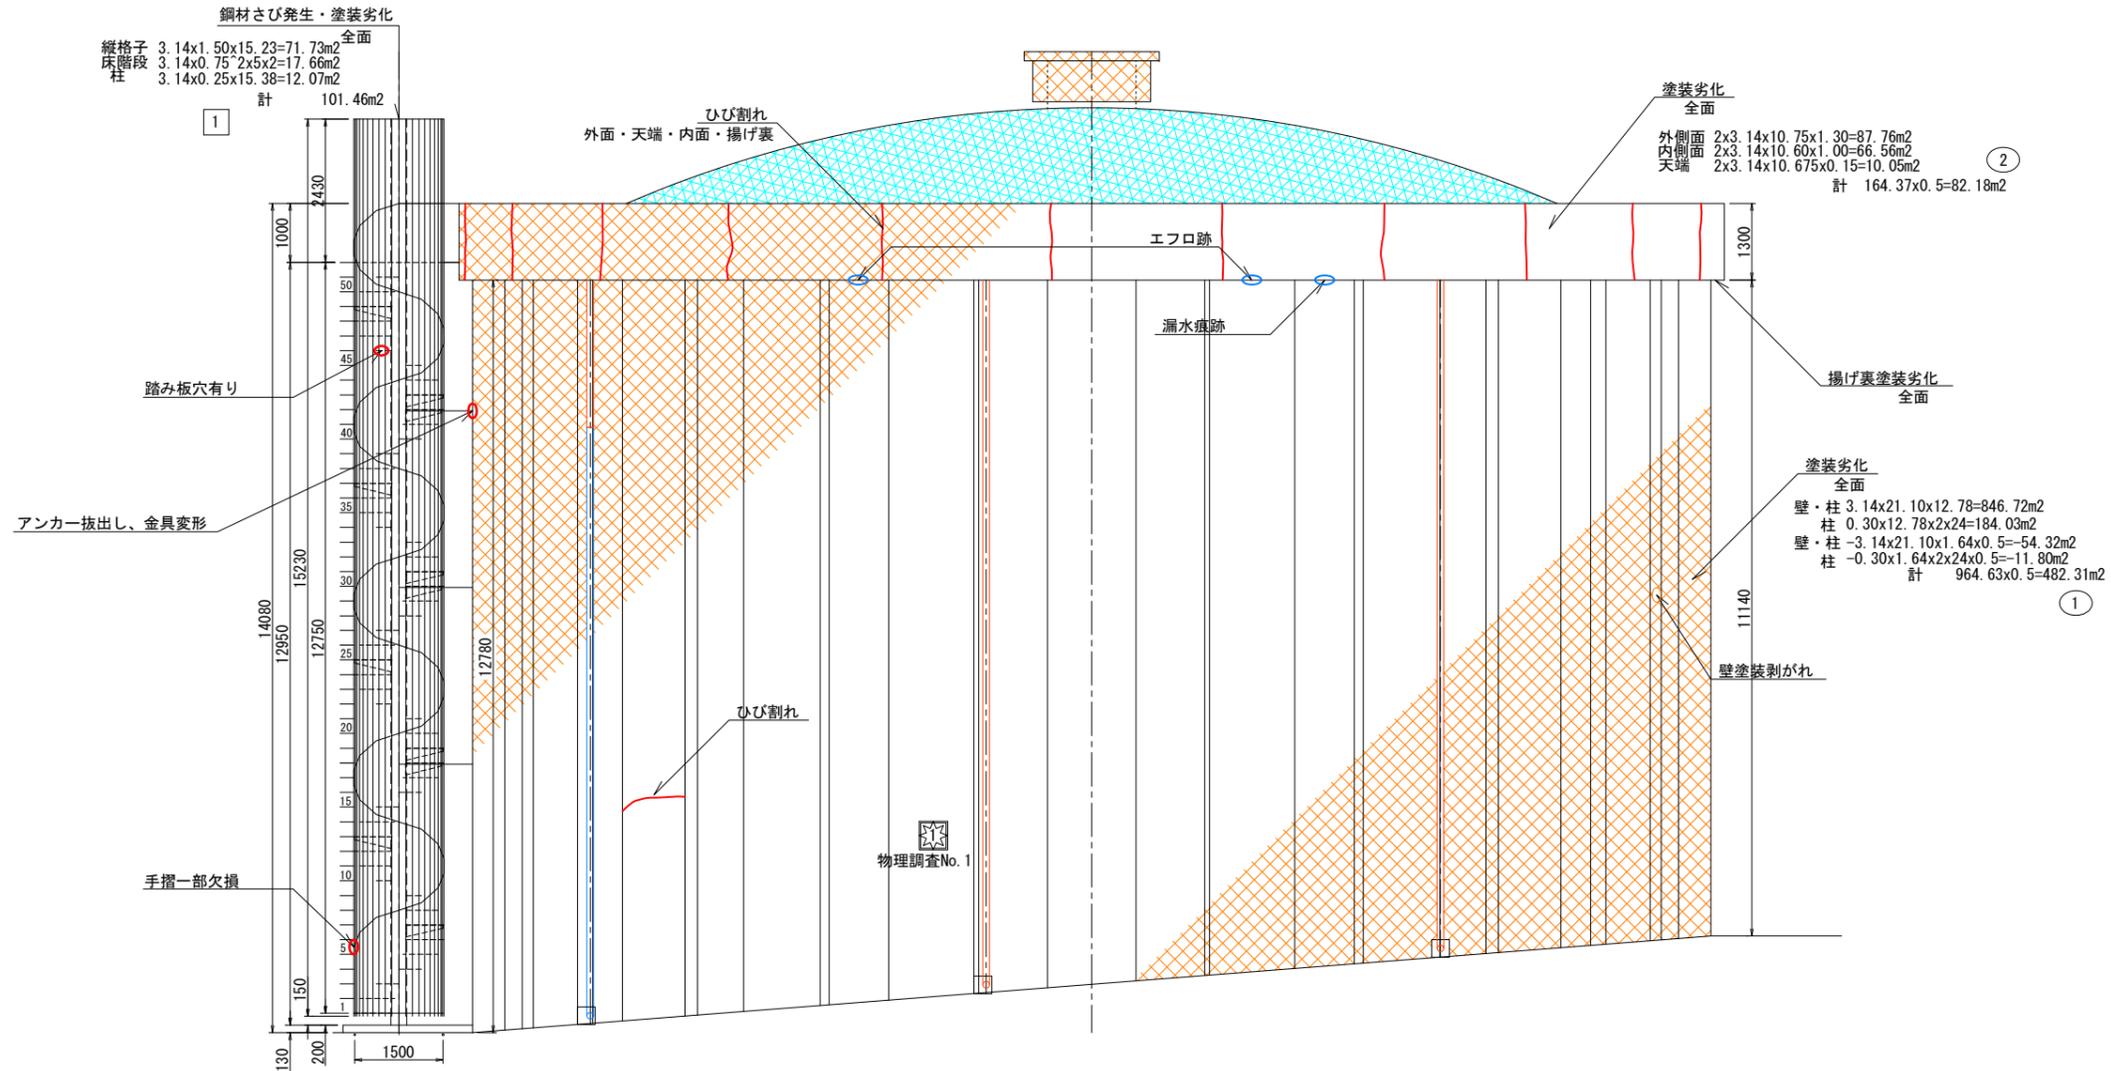
A面 立面図

劣化状況	No.	数量	補修内容
塗装劣化	① ~ ②	564.49m ²	更新: 下地調整 (CM-2) + 防水形複層塗材E
鉄骨階段 さび塗装劣化	①	101.46m ²	撤去 (参考): 集じん装置付ディスクグラインダ工法 (HEPAフィルタ付掃除機併用) 更新: 錆止め塗料塗り (A種) + 耐候性塗料塗り (DP) A種
鉄骨階段 踏み板穴		0.02m ²	撤去: 下地調整 (RA種) 更新: 鋼材 (縞鋼板4.5t) 設置
鉄骨階段 手摺欠損		1.00m	撤去: 鋼材切断・撤去 更新: 鋼材 (STK400-34φ2.3t) 設置
鉄骨階段 アンカー抜出金具変形		665.95m ²	撤去: 鋼材切断・撤去 更新: 振れ止め金具増設 (別図参照)
			外壁面の事前調査

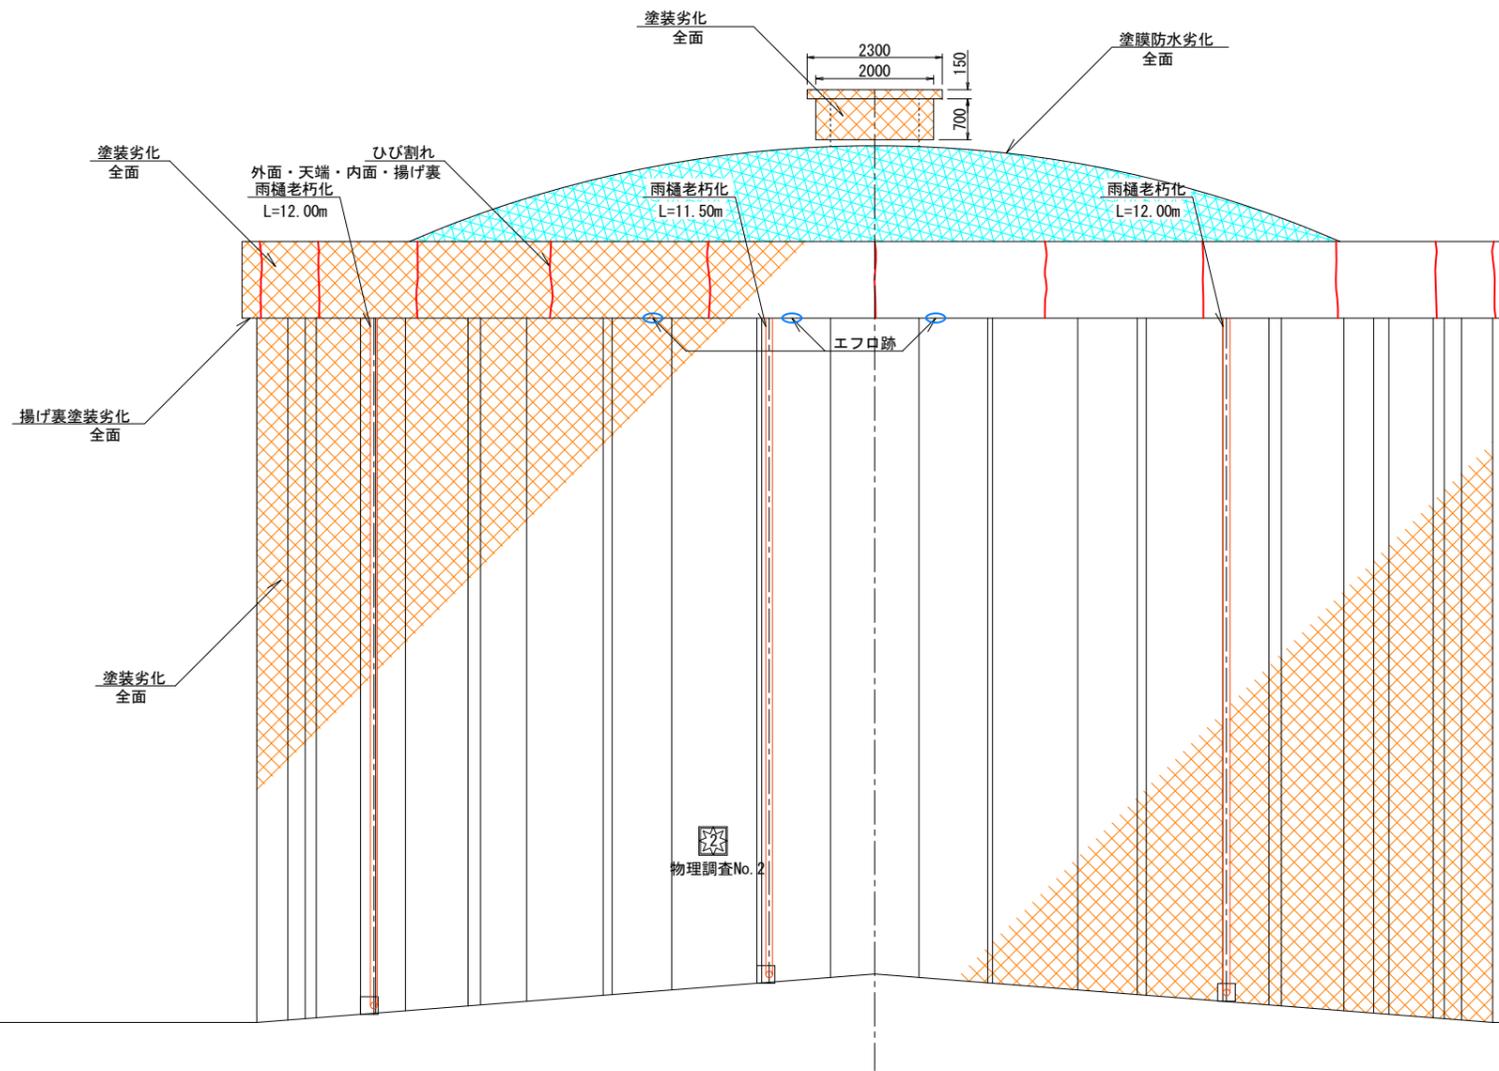
B面 立面図

劣化状況	No.	数量	補修内容
雨樋老朽化		35.50m	更新:VP管更新+支持金物更新(21箇所)+Co基礎(300□-3箇所)
			撤去:VP管撤去+支持金物撤去(21箇所)+Co基礎撤去(300□-3箇所)

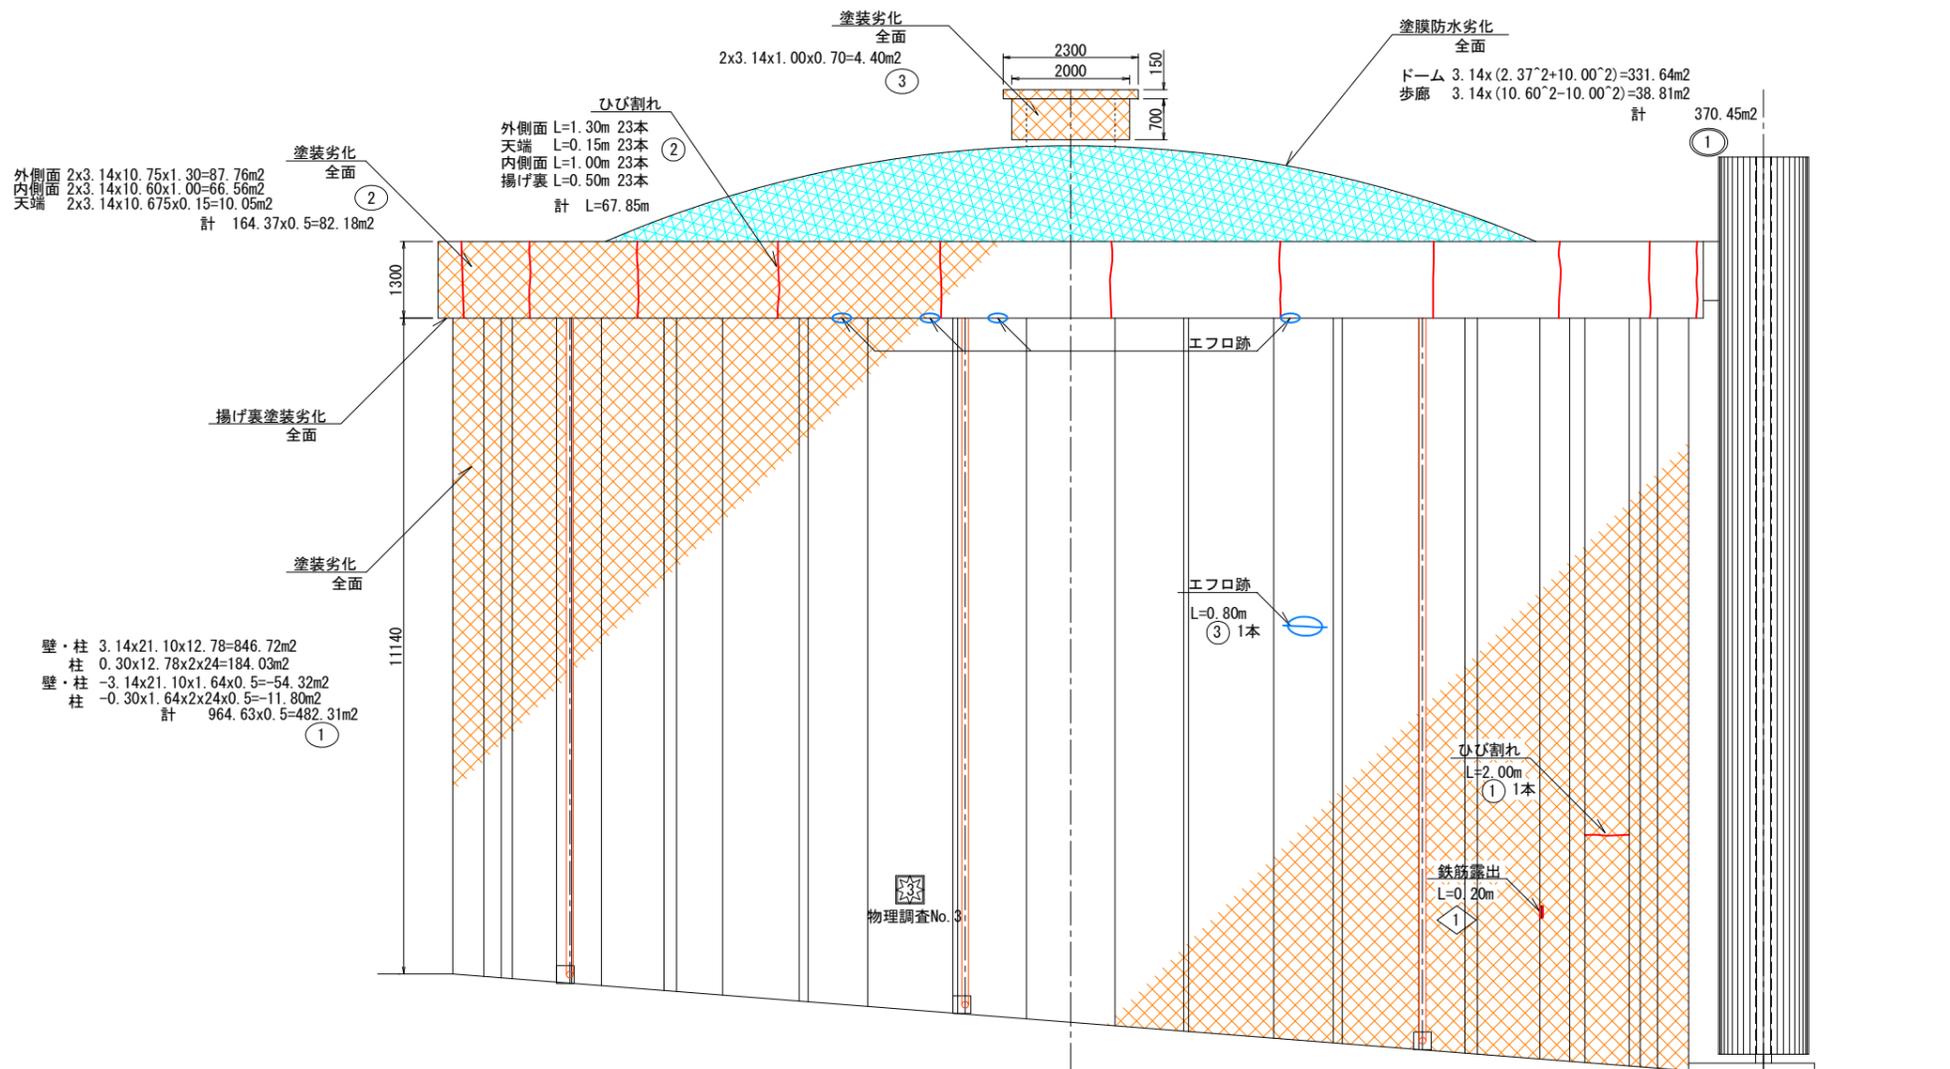
C面 立面図

劣化状況	No.	数量	補修内容
塗装劣化	① ~ ②	564.49m2	更新: 下地調整 (CM-2) + 防水形複層塗材E
			撤去 (参考): 集じん装置付ディスクグラインダ工法 (HEPAフィルタ付掃除機併用)
塗装劣化 (FRP)	③	4.40m2	更新: 耐候性塗料塗り (DP) A種
			撤去: 下地調整 (RA種)
ドーム屋根 塗膜防水劣化	①	370.45m2	更新: 下地調整 (CM-2) + ウレタン系塗膜防水 屋上 歩行用 (X-2相当以上)
			撤去 (参考): 集じん装置付ディスクグラインダ工法 (HEPAフィルタ付掃除機併用)
ひび割れ	① ~ ③	50.45m	更新: 自動式低圧樹脂注入工法
鉄筋露出 (外部)	①	0.40m	更新: 防錆処理 + 樹脂入りモルタル充てん
			撤去: Vカット (深さ40mm) + 鉄筋切断撤去 + 下地調整 (サンダー掛け)
		939.34m2	外壁面の事前調査

※ひび割れ数量はパラベットの内側を除き壁を10割増している

※鉄筋露出数量は10割増としている

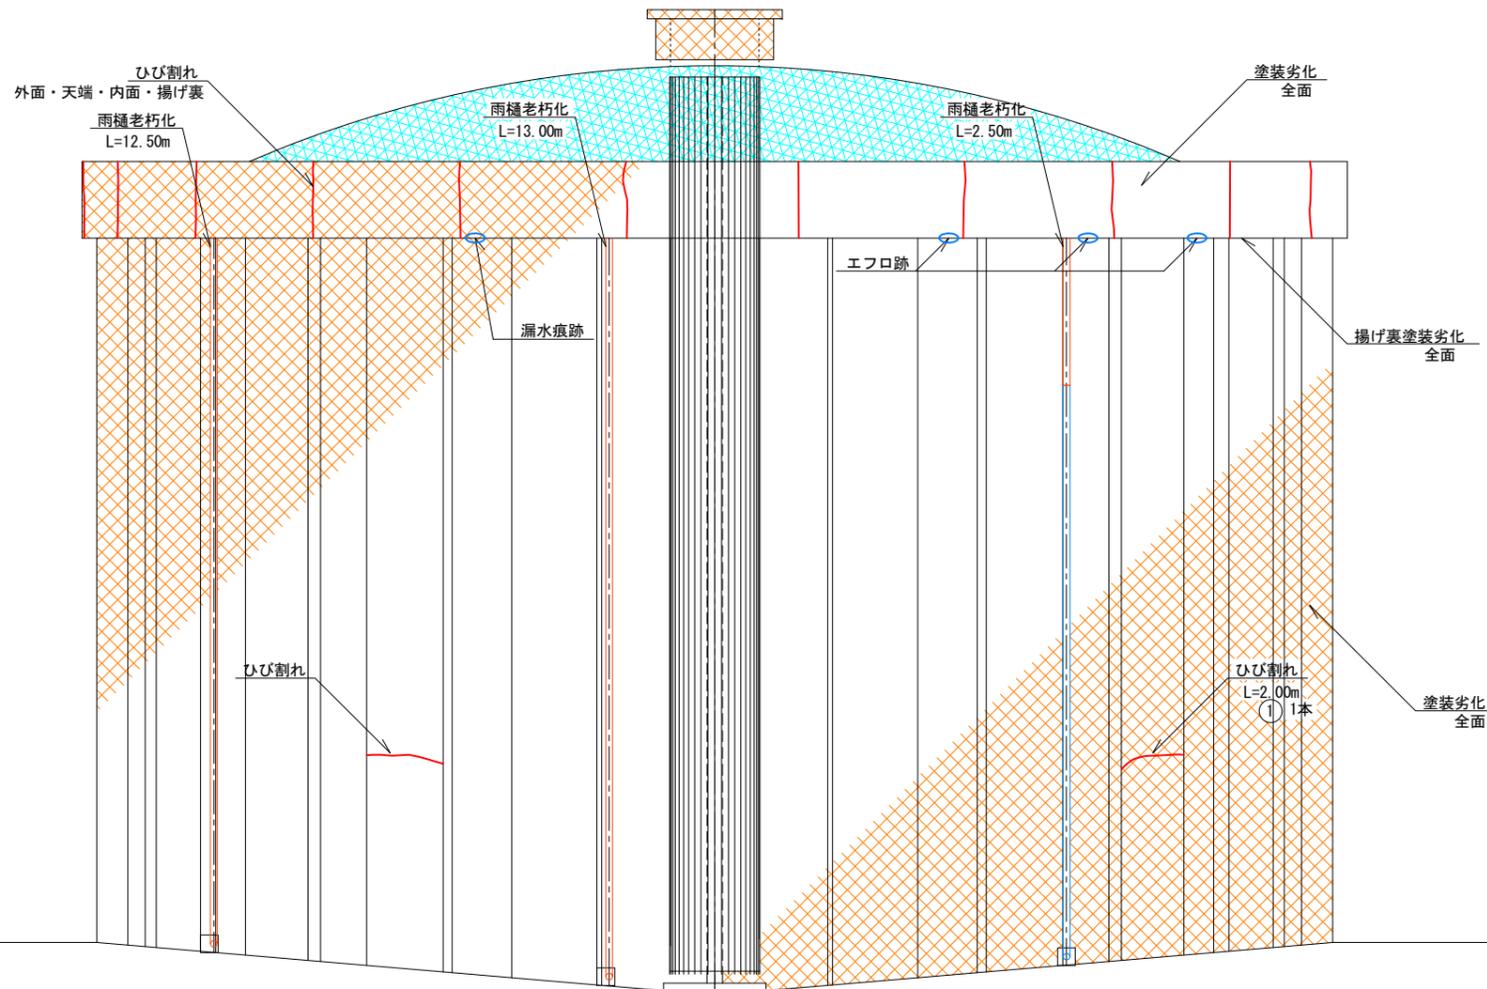
D面 立面図

劣化状況	No.	数量	補修内容
雨樋老朽化		28.00m	更新:VP管更新+支持金物更新(15箇所)+Co基礎(300□-2箇所) 撤去:VP管撤去+支持金物撤去(15箇所)+Co基礎撤去(300□-2箇所)
ひび割れ	①	4.00m	更新:自動式低圧樹脂注入工法

※ひび割れ数量は10割増としている

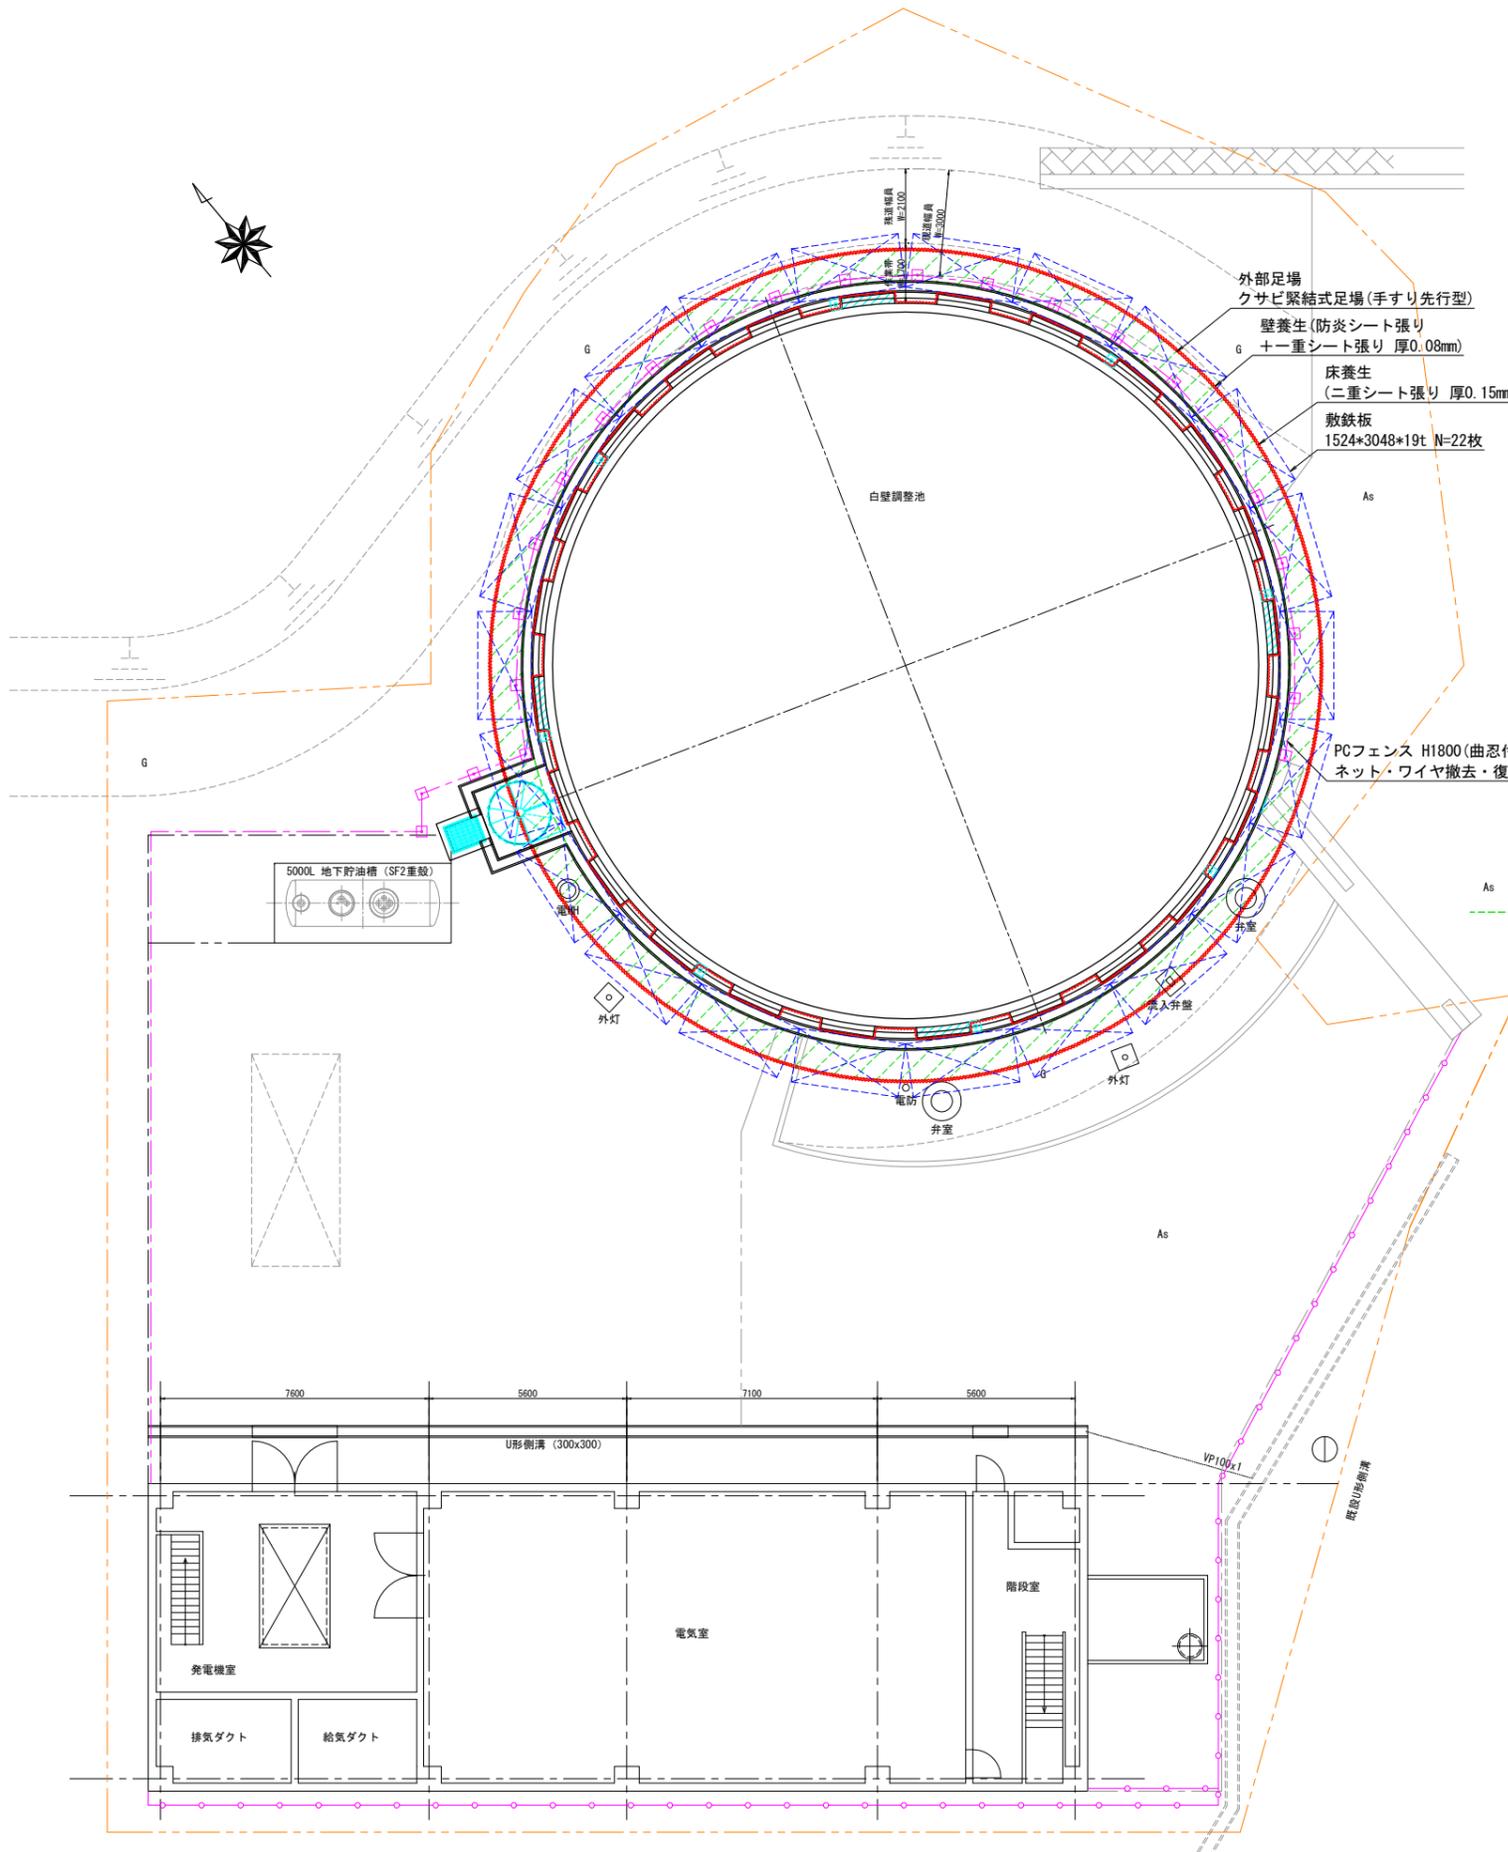
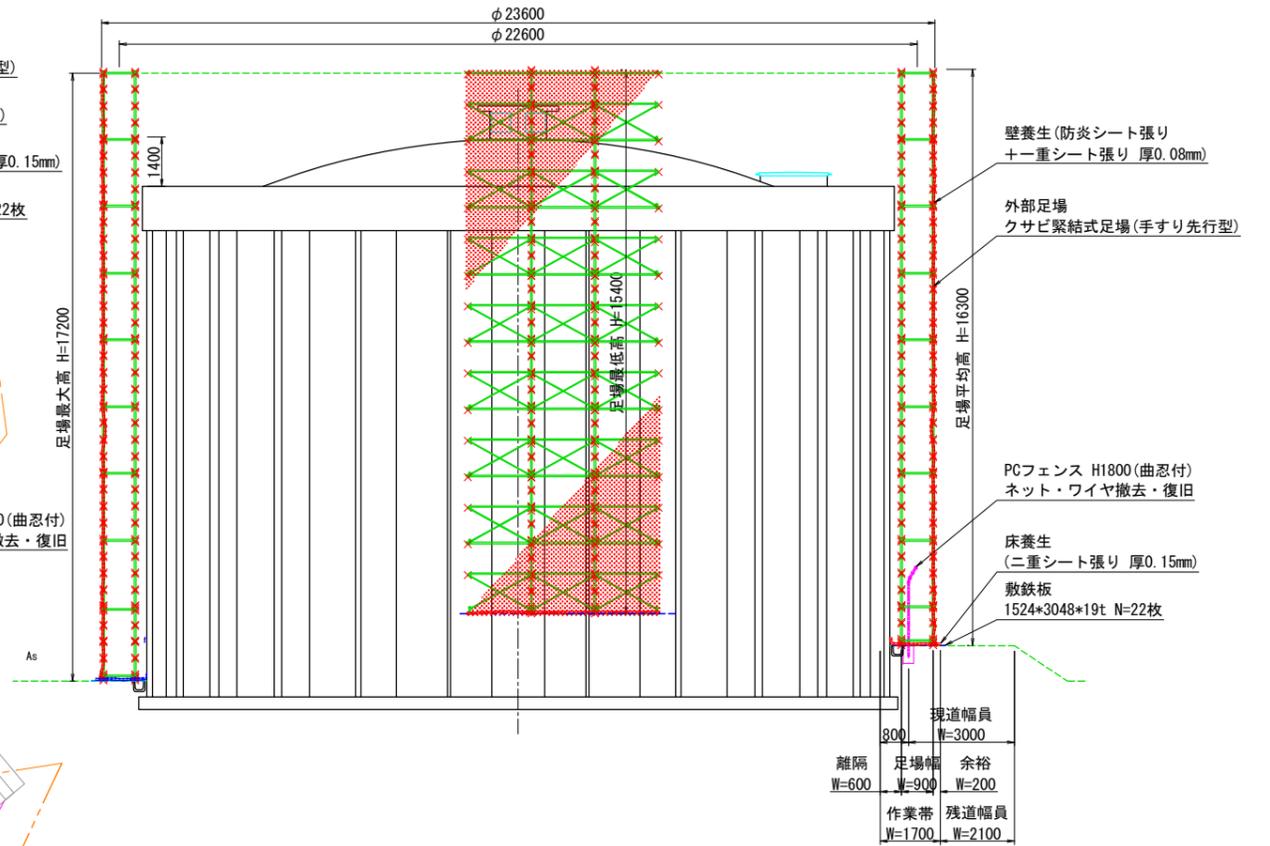
外部仮設図(参考図) S = 1:100

注.
既設外壁仕上げ塗材にアスベストの含有が確認されたため、
外壁の改修に当たっては、飛散防止に十分留意すること。
